低圧進相コンデンサ火災に対する注意喚起について

大館市消防署では、気温が上昇し低圧進相コンデンサの火災が多発する時季を迎え、出火防止について注意を呼びかけています。

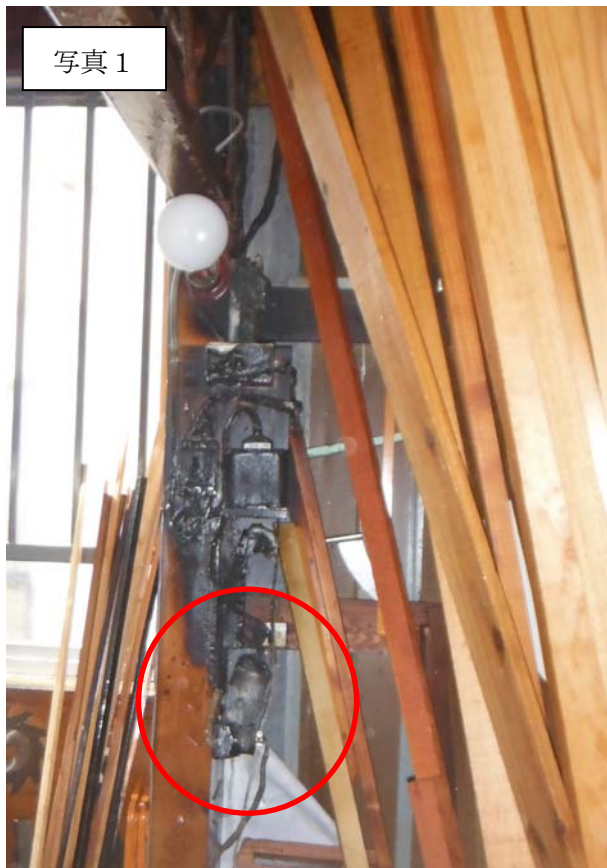
写真1

低圧進相コンデンサ火災の状況。
コンデンサを○で示す。

- ① 低圧進相コンデンサの火災を防ぐためには、機器を使用しない時はメインブレーカーを切り、低圧進相コンデンサに電圧がかからないようにすることが推奨されます。
- ② 特に、昭和50年（1975年）以前に製造された製品（使用期間約35年）には保安装置が内蔵されていないため、被害が拡大する危険性がありますので使用の停止や交換することなどが重要です。
- ③ 概ね10年以上経過したものは、専門業者による点検を受け、計画的に交換することが推奨されます。

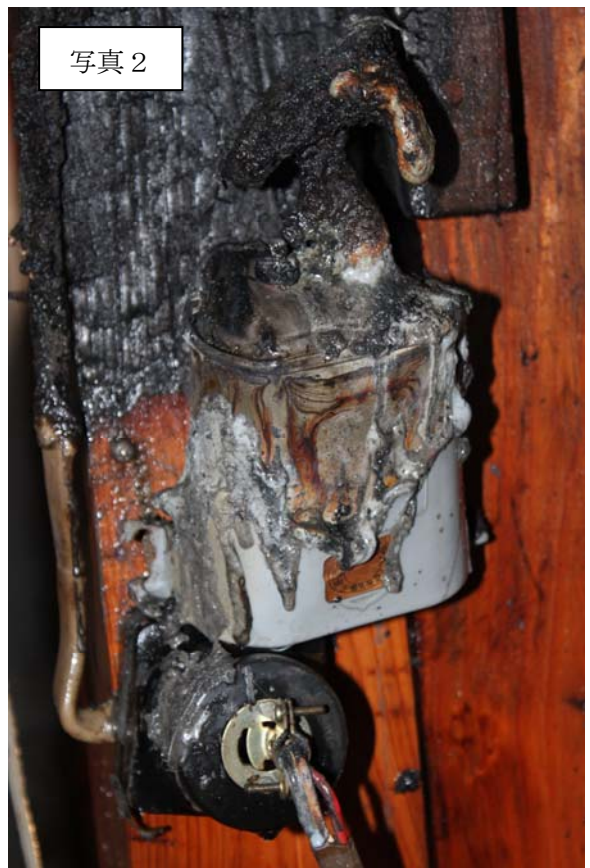
写真2

低圧進相コンデンサの拡大写真。

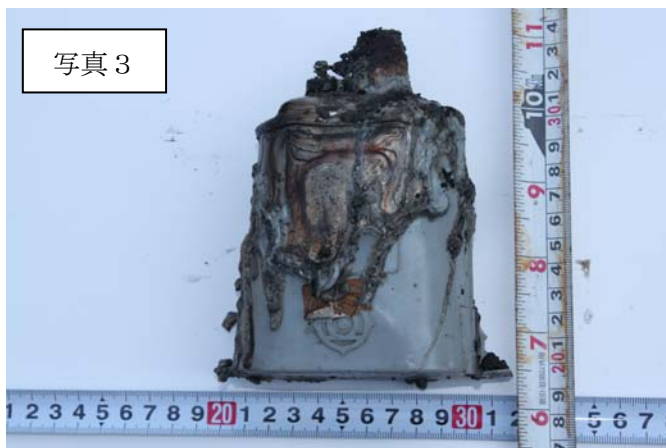
写真3

低圧進相コンデンサの拡大写真。

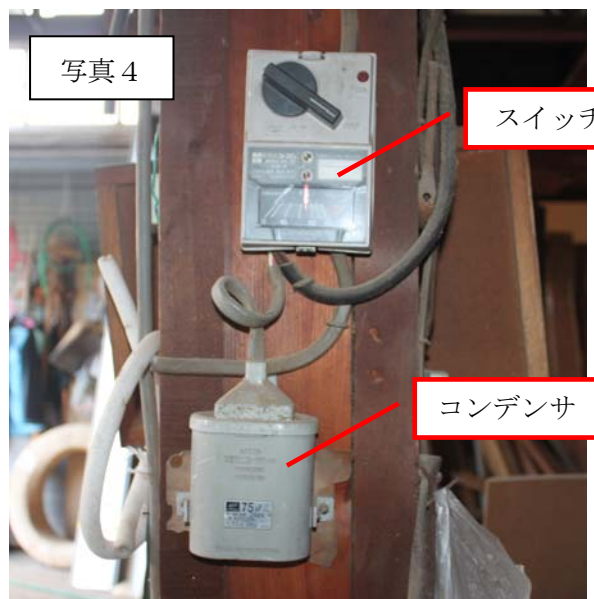
写真4

スイッチ

コンデンサ

低圧進相コンデンサの設置例。
