## 低圧進相コンデンサ火災に対する注意喚起について

大館市消防署では、経年劣化による低圧進相コンデンサの火災が多発する時季を迎え、出火防止について注意を呼びかけています。

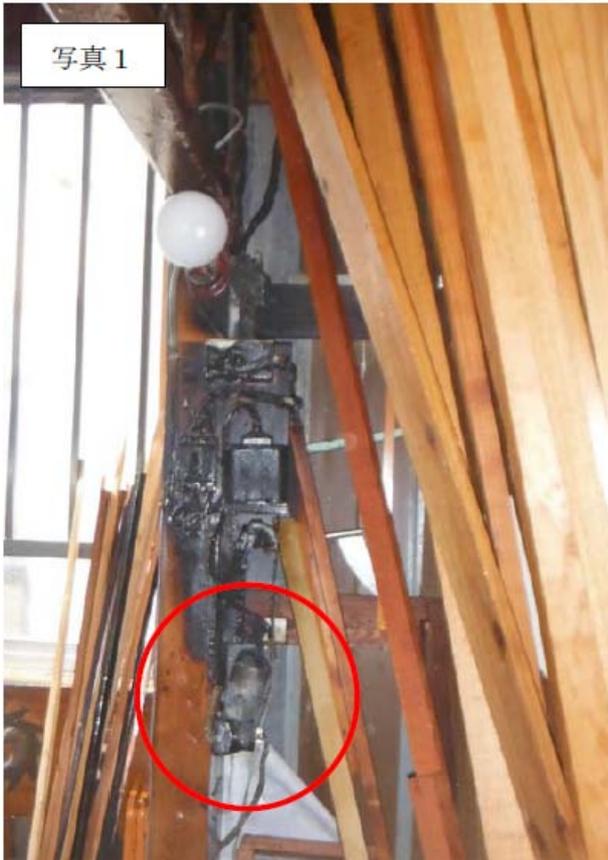
写真1

低圧進相コンデンサ火災の状況。  
コンデンサを○で示す。

- ① 機器を使用しない時はメインブレーカーを切り、低圧進相コンデンサに電圧がかからないようにすることが推奨されます。
- ② 昭和50年(1975年)以前に製造された製品には保安装置が内蔵されていないため、出火する危険性がありますので使用の停止や早急に交換することが必要となります。
- ③ 日本電機工業会では、低圧進相コンデンサの更新推奨時期は10年としています。  
※保安装置を内蔵したコンデンサであっても、10年ごとの更新が推奨されています。
- ④ 進相コンデンサは他の電気機器と違って故障等が分かりにくいため、使用電力量が異常に上がっているときは、低圧進相コンデンサ等の点検を行って下さい。

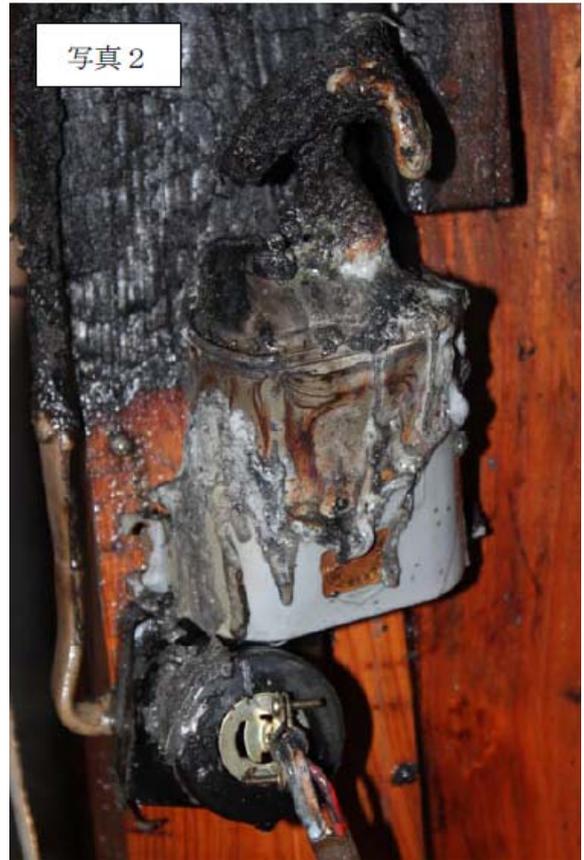
写真2

低圧進相コンデンサの拡大写真。

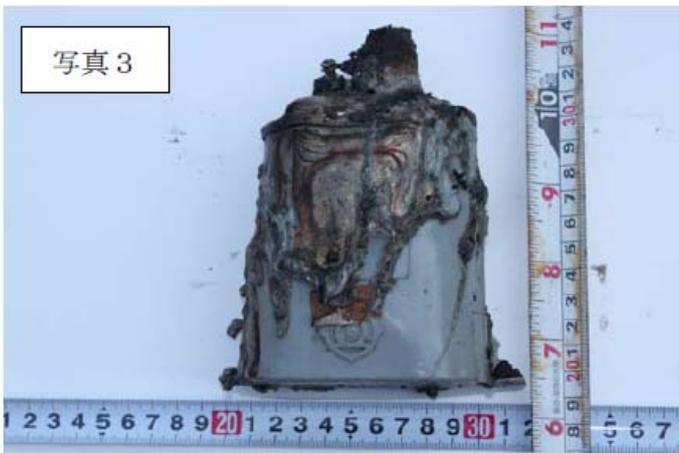
写真3

低圧進相コンデンサの拡大写真。

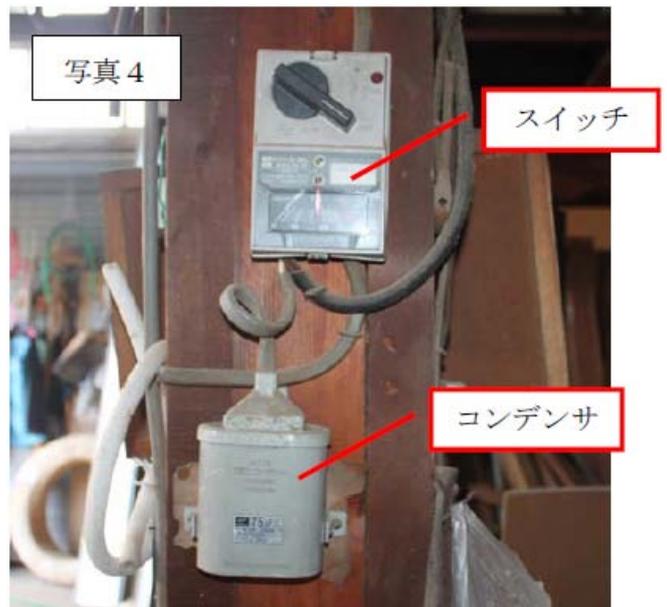
写真4

スイッチ

コンデンサ

低圧進相コンデンサの設置例。
