## 蛍光灯などの照明器具からの火災防止について

大館市消防署では、耐用年数を過ぎて古くなった蛍光灯などの照明器具からの火災を防止するため、広く市民の皆様にご注意を呼びかけています。

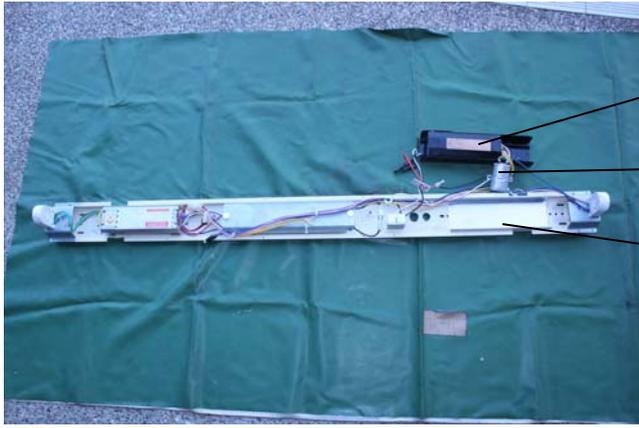
安定器

コンデンサ

蛍光灯本体

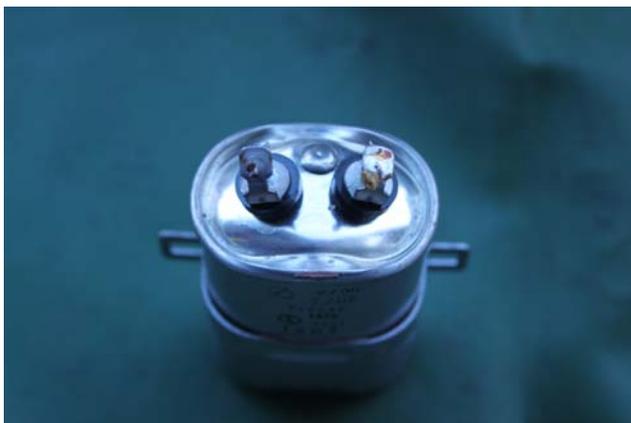
ケースが膨張したコンデンサ

大館市消防本部管内では、平成28年度6月から8月にかけて、蛍光灯からの発煙事故が3件発生しています。原因は、長期使用による蛍光灯部品の劣化によるもので、発煙や発熱が生じます。まれに火災に至る場合もありますので、次の異常を感じた場合、すぐに使用を中止して販売店や工事店、メーカーへご相談ください。また、発煙、発火などの場合は、可能であればスイッチやブレーカーなどを切って電気を遮断した後、消火器等で初期消火を行い、安全な場所に避難してから、すみやかに消防署へ通報して下さい。
