消火器の破裂事故が発生しています

ご家庭の消火器を、今一度確認しましょう！

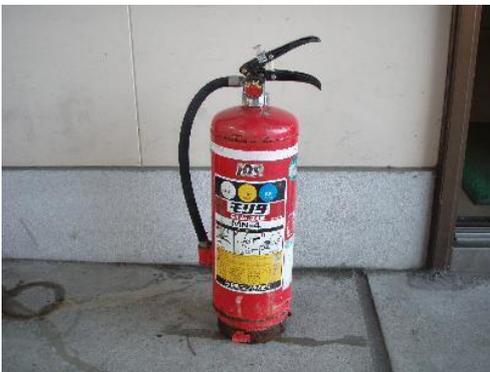
腐食した消火器の例

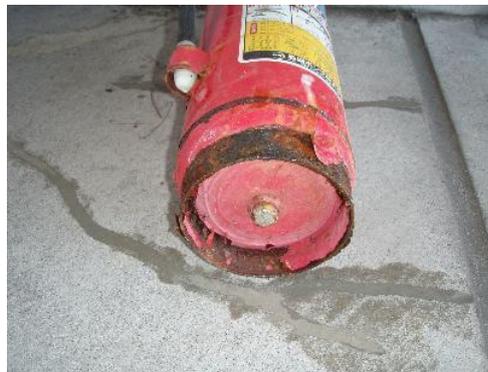
容器がサビて腐食している
